# Der Verbund zwischen Gewässer und Aue

Dr. Thomas Ehlert

Bundesamt für Naturschutz, Fachgebiet II 3.2 „Binnengewässer,  
Auenökosysteme und Wasserhaushalt“

Fachtagung *Lebendige Gewässer – Sohle, Ufer, Aue* 29.-30.09.2016, Coesfeld

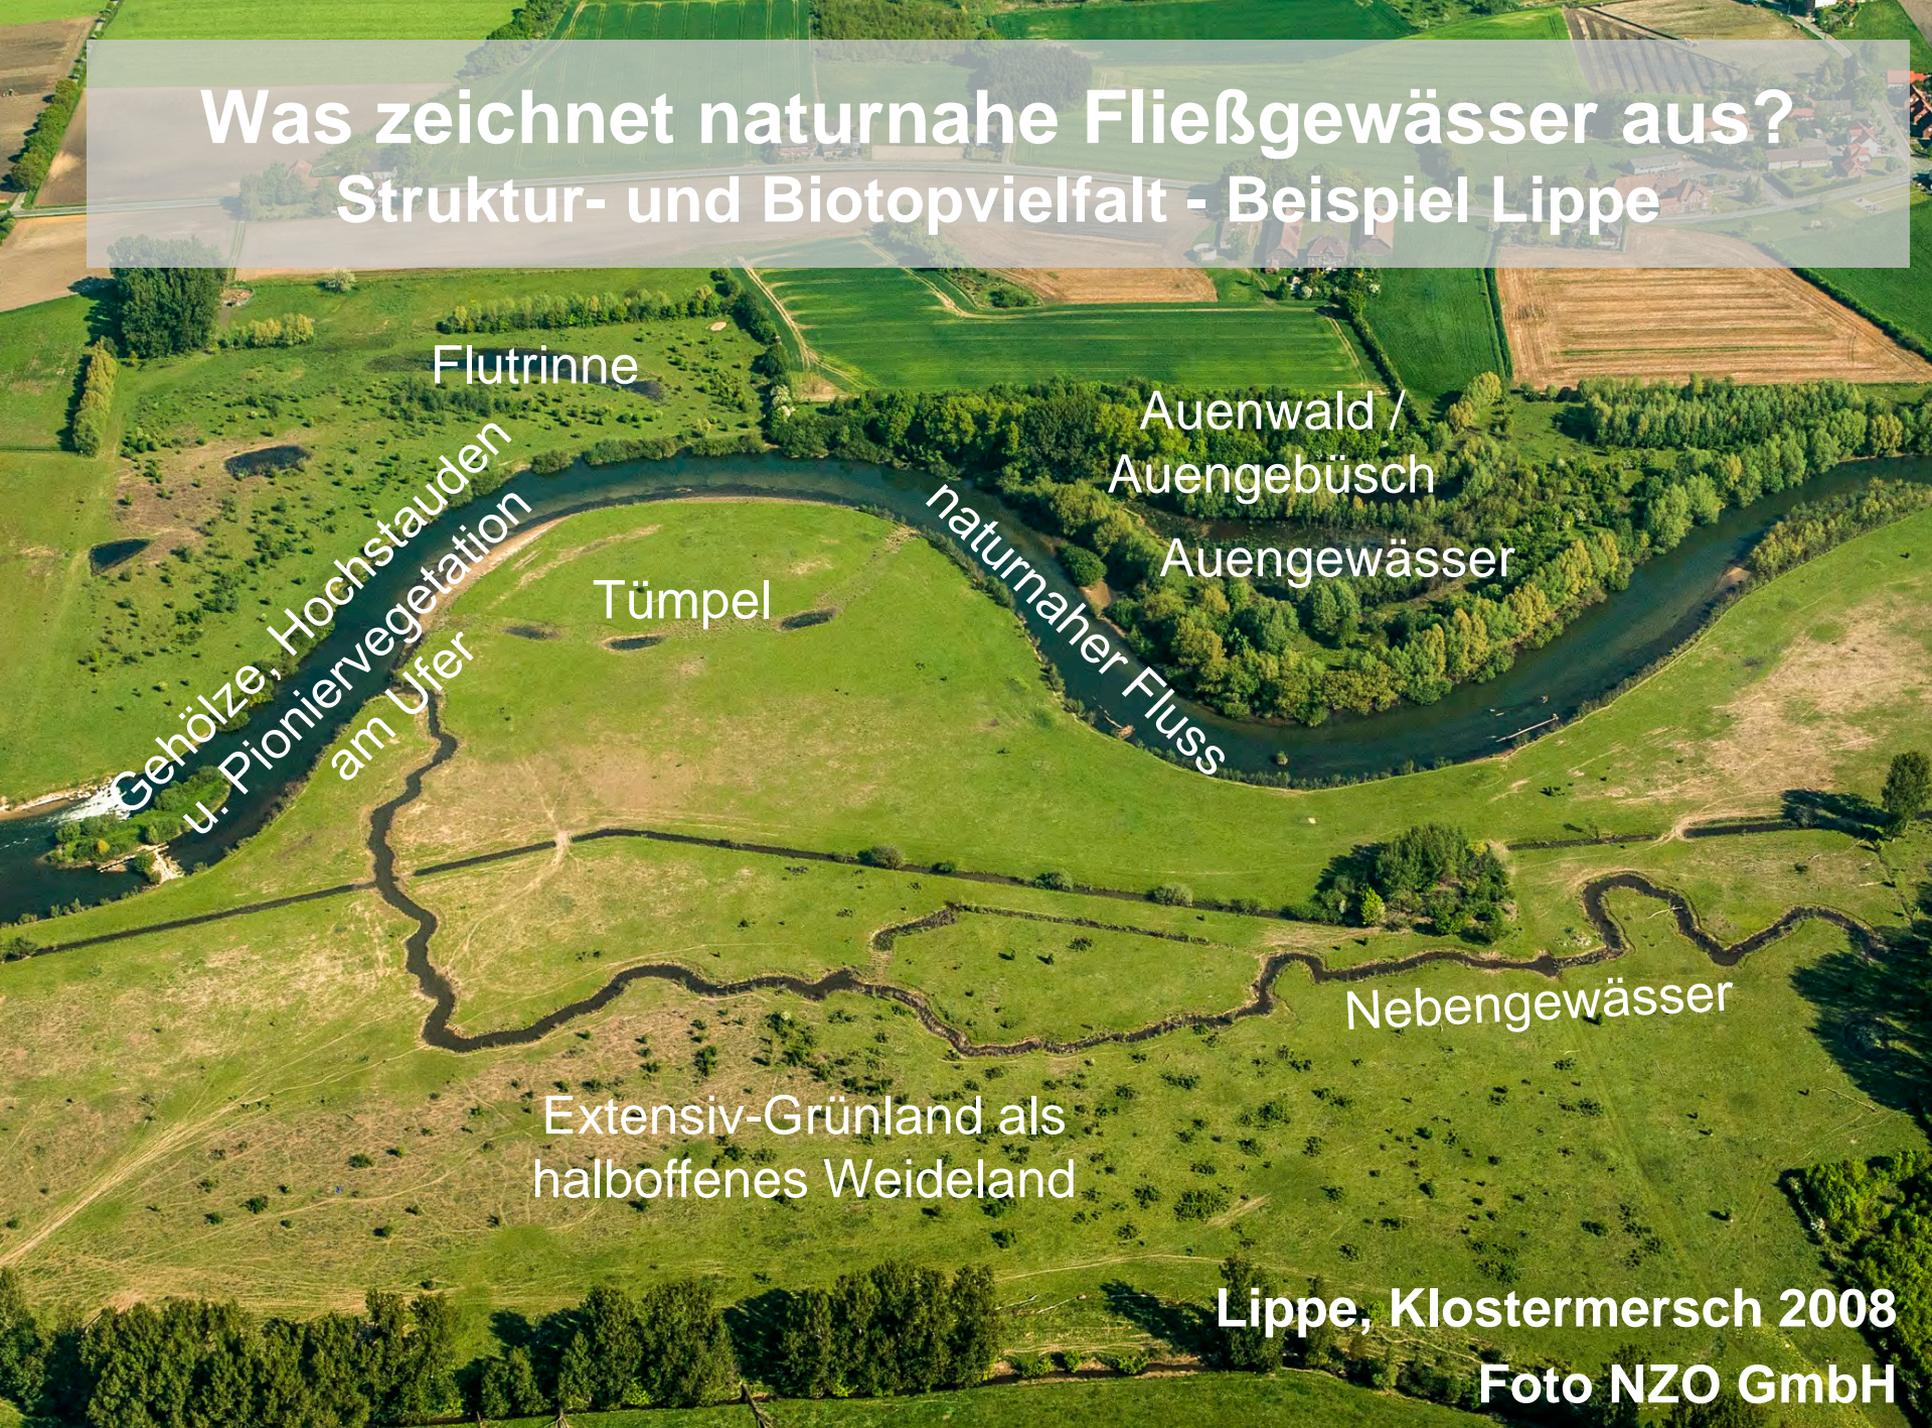
Lippe, Klostermersch 2008

# Was zeichnet naturnahe Fließgewässer aus? Struktur- und Biotopvielfalt - Beispiel Lippe

Flutrinne

Auenwald /  
Auengebüsch

Auengewässer

naturnaher Fluss

Tümpel

Gehölze, Hochstauden  
u. Pioniervegetation  
am Ufer

Nebengewässer

Extensiv-Grünland als  
halboffenes Weideland

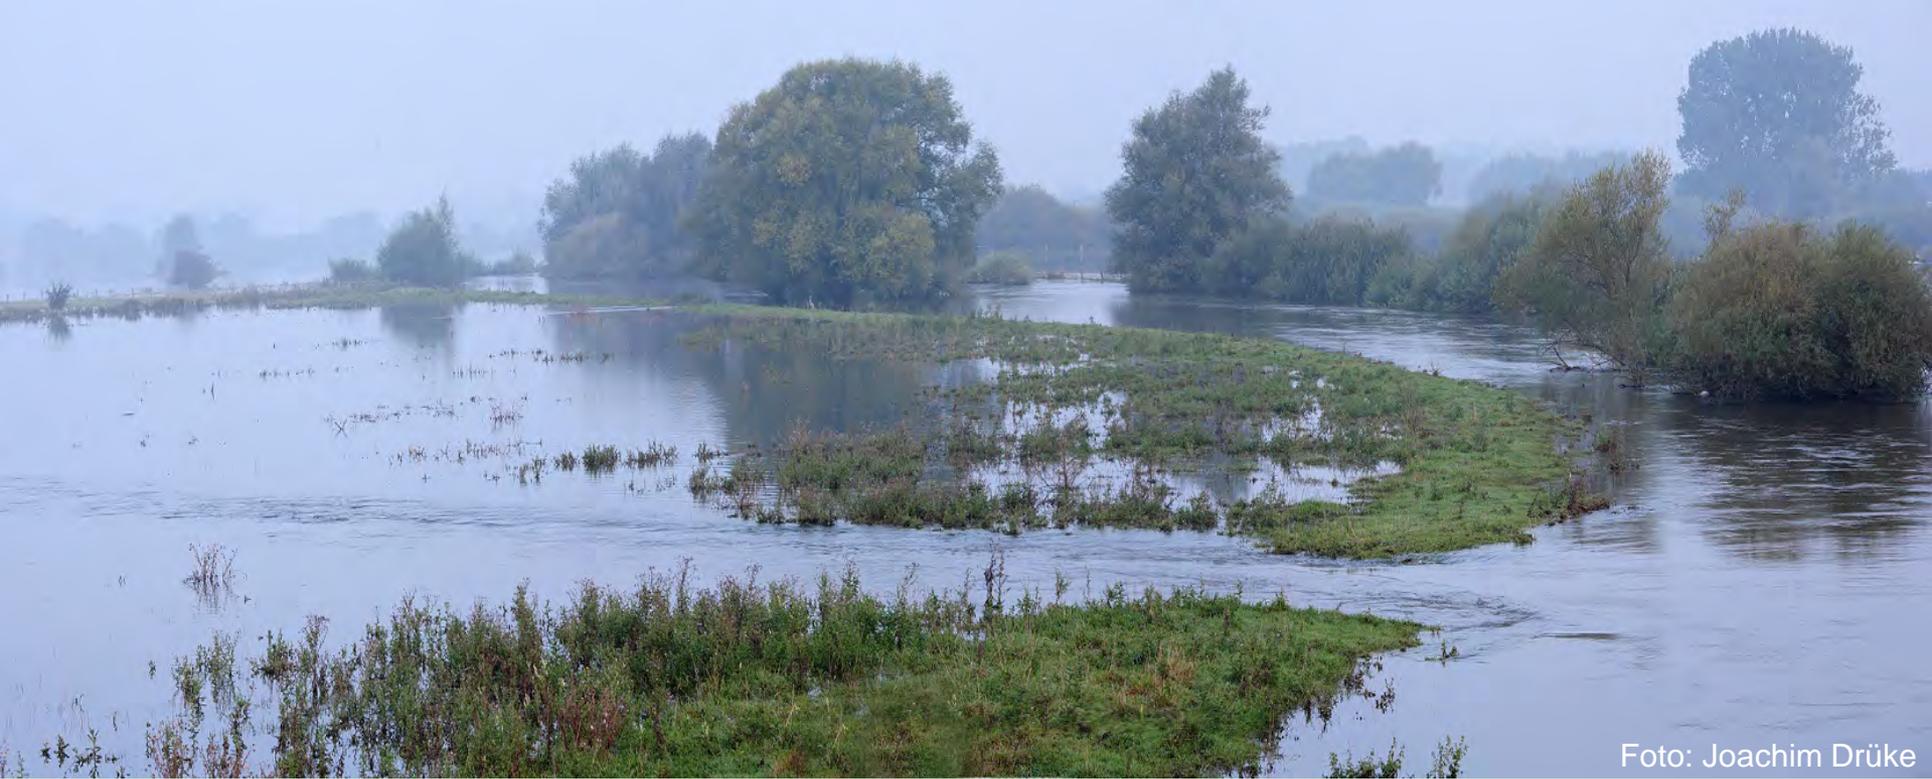
## Lippeaue bei Hochwasser

Disselmersch, 26.08.2007. Das Hochwasser dringt über eine der Flutrinnen in die Aue.

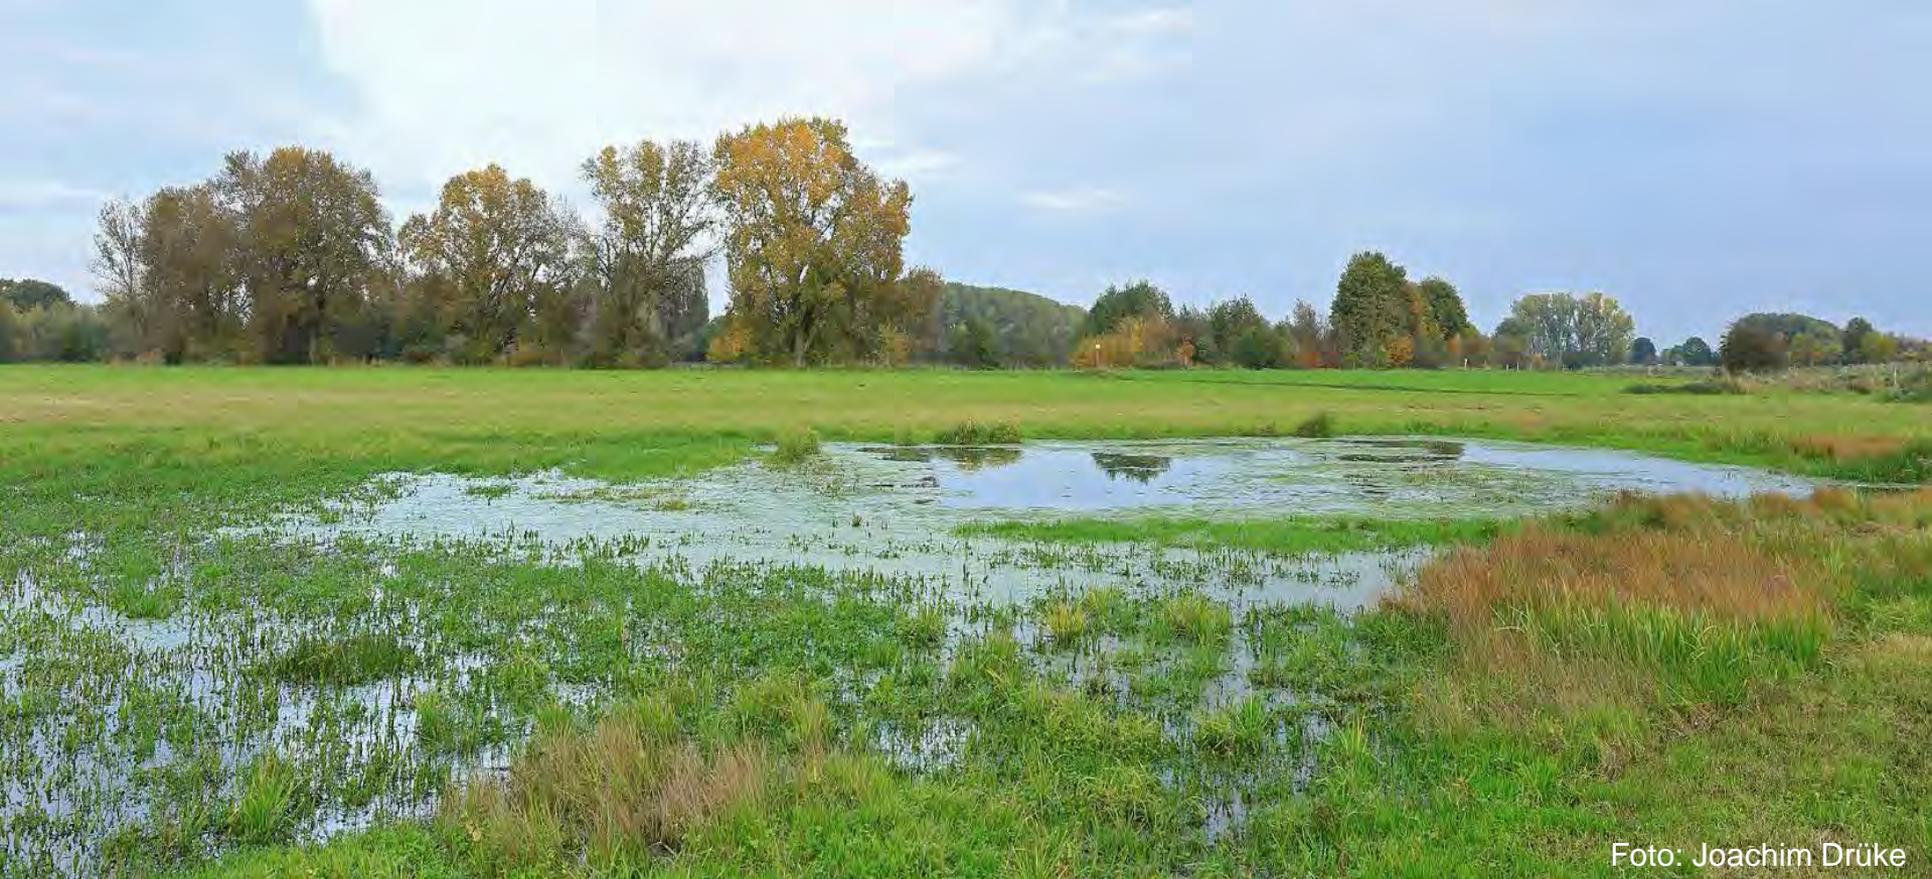
## Lippeaue außerhalb der Hochwasserzeiten

Lippeaue bei Hultrop, 25.10.2015. In einer Mähwiese gelegen wird diese Mulde am Rand der Aue durch zuströmendes Grund- und Oberflächenwasser gespeist.

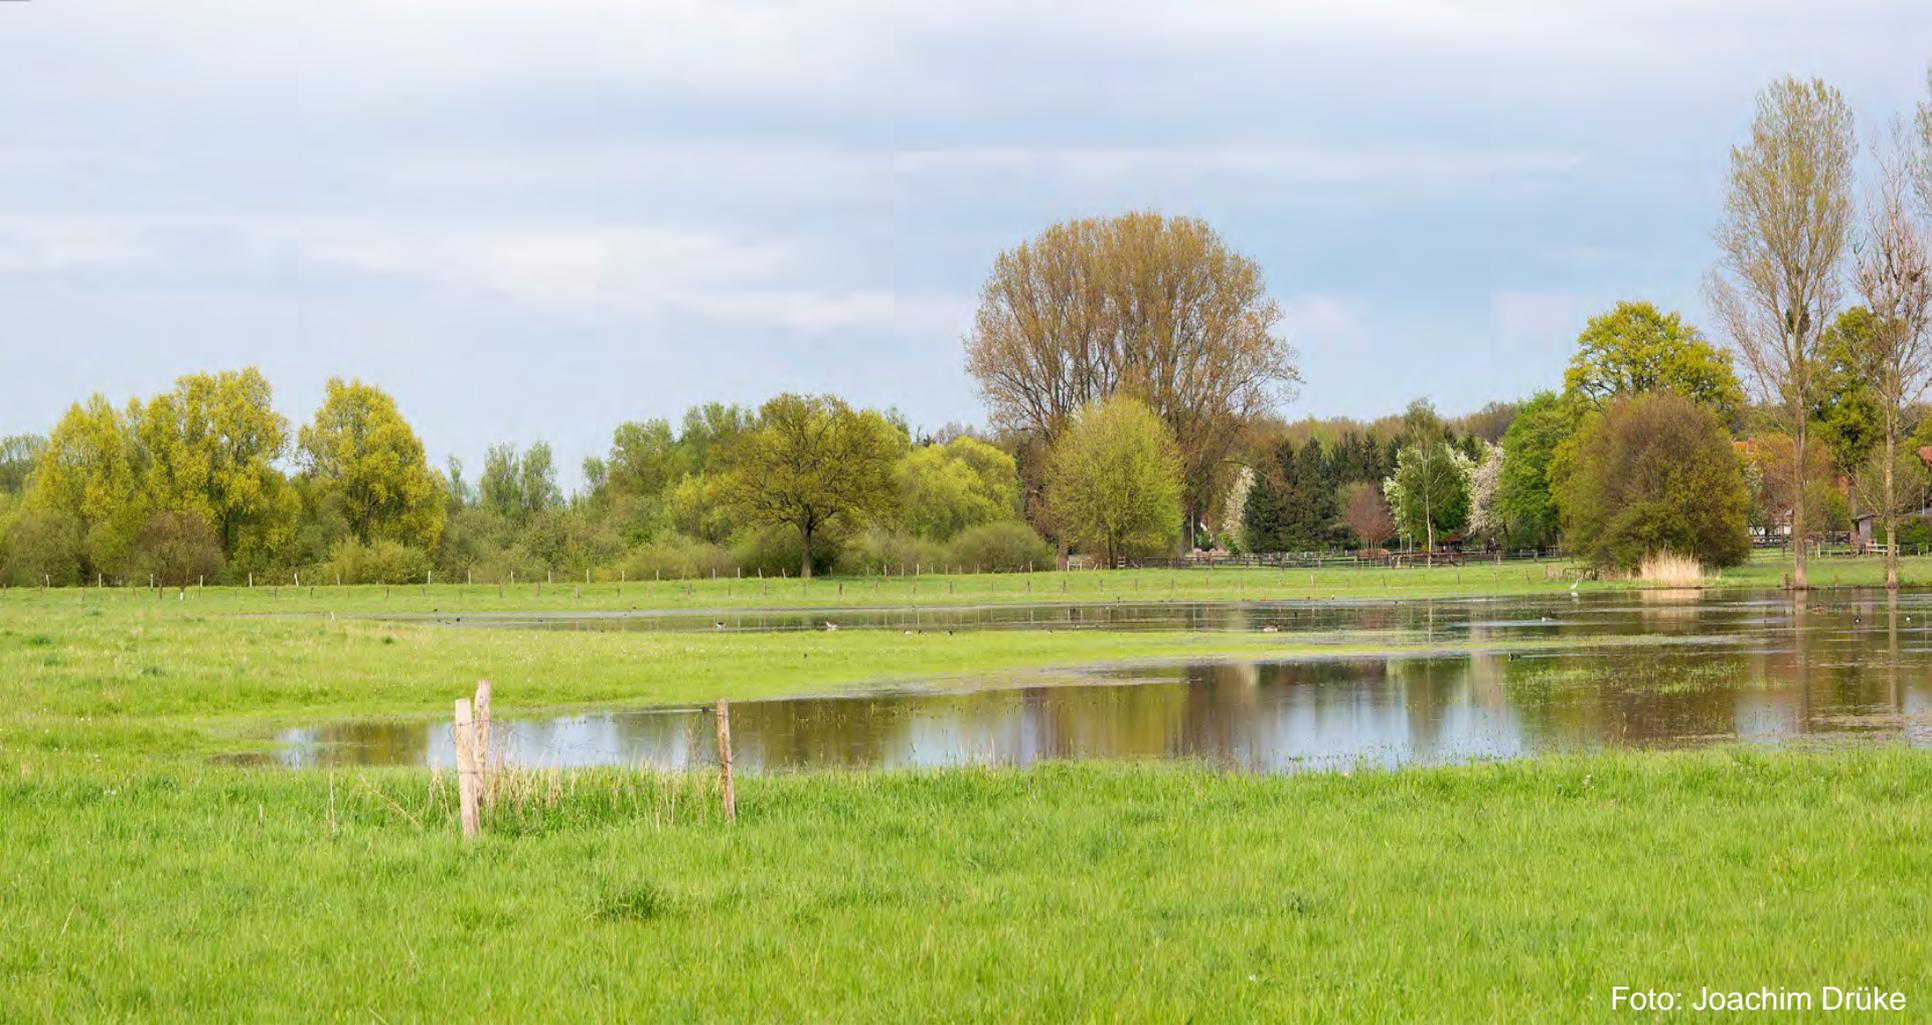
## Lippeaue außerhalb der Hochwasserzeiten

Bovenmersch, 26.04.2015. In der Randsenke der Aue haben sich Niederschlagswasser und Grundwasser gesammelt. Die Ausdehnung des Stillgewässers ist abhängig von der Witterung. In niederschlagsarmen Perioden trocknet das Grünland ab.

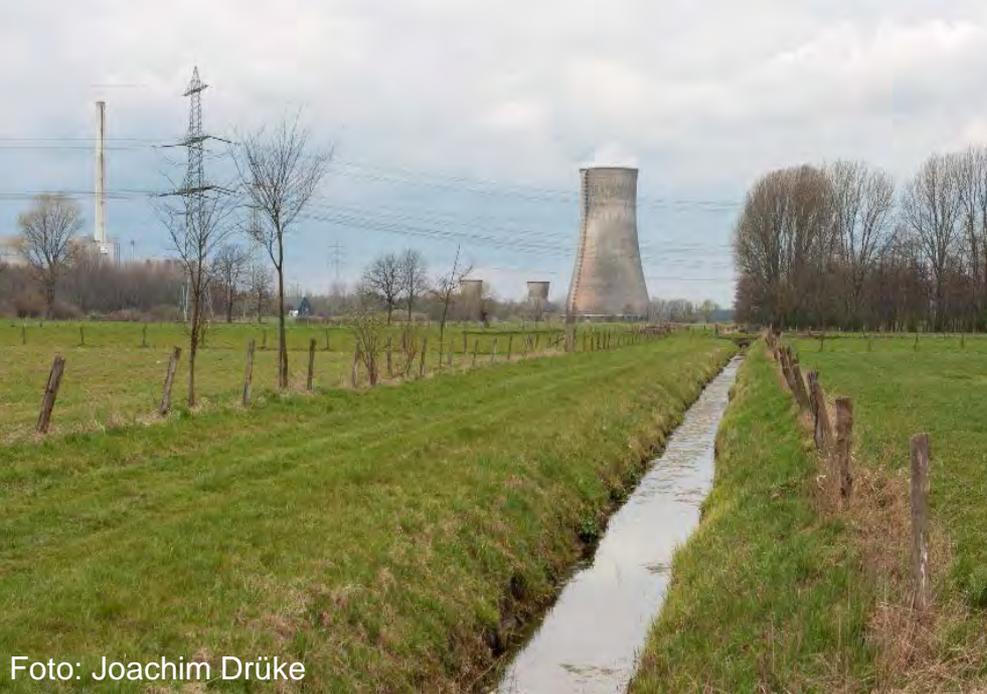
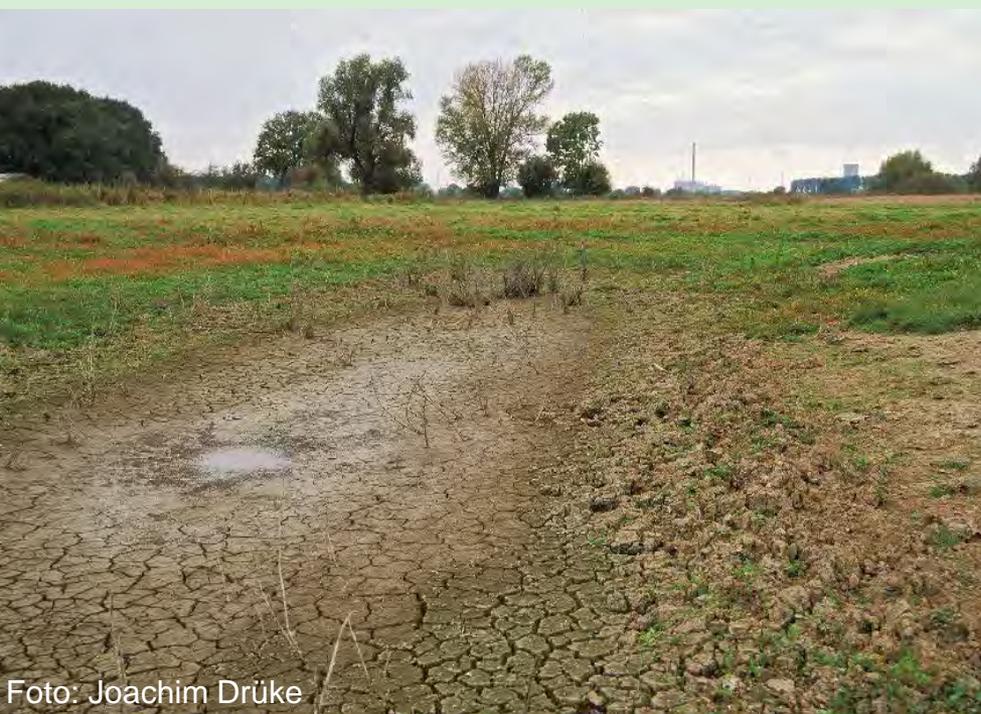
## Lippeaue außerhalb der Hochwasserzeiten -

### seitliches Einzugsgebiet nicht angebunden

Die wiederholten Trockenperioden im Frühjahr haben verdeutlicht, wie anfällig viele Auenräume in der Lippeaue für Austrocknung sind.

Die Ursachen:

Entwässerungsgräben in der Aue und abgekoppelte seitliche Einzugsgebiete.

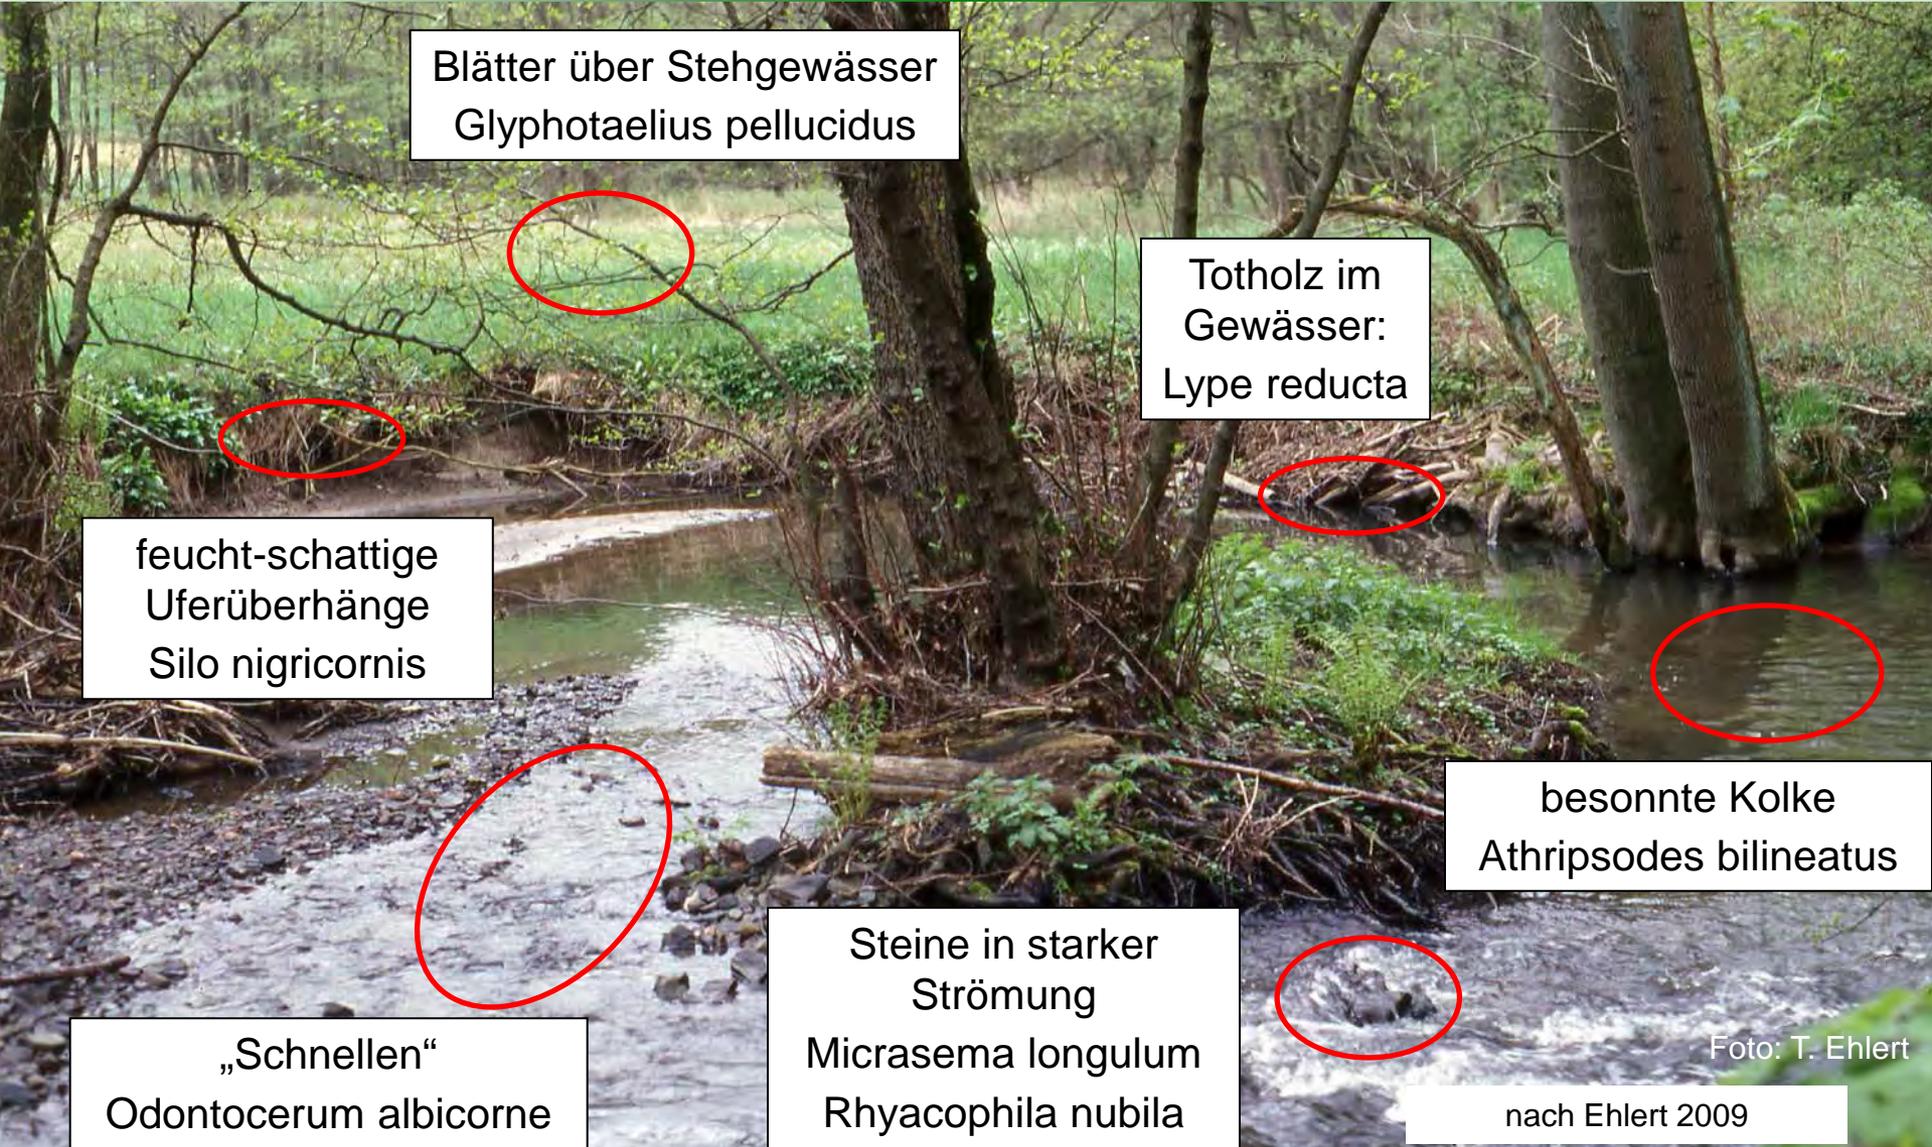
# Eiablageorte von Köcherfliegen in naturnahen Bächen

Blätter über Stehgewässer  
*Glyphotaelius pellucidus*

Totholz im Gewässer:  
*Lype reducta*

feucht-schattige Uferüberhänge  
*Silo nigricornis*

besonnte Kolke  
*Athripsodes bilineatus*

Steine in starker Strömung  
*Micrasema longulum*  
*Rhyacophila nubila*

„Schnellen“  
*Odontocerum albicorne*

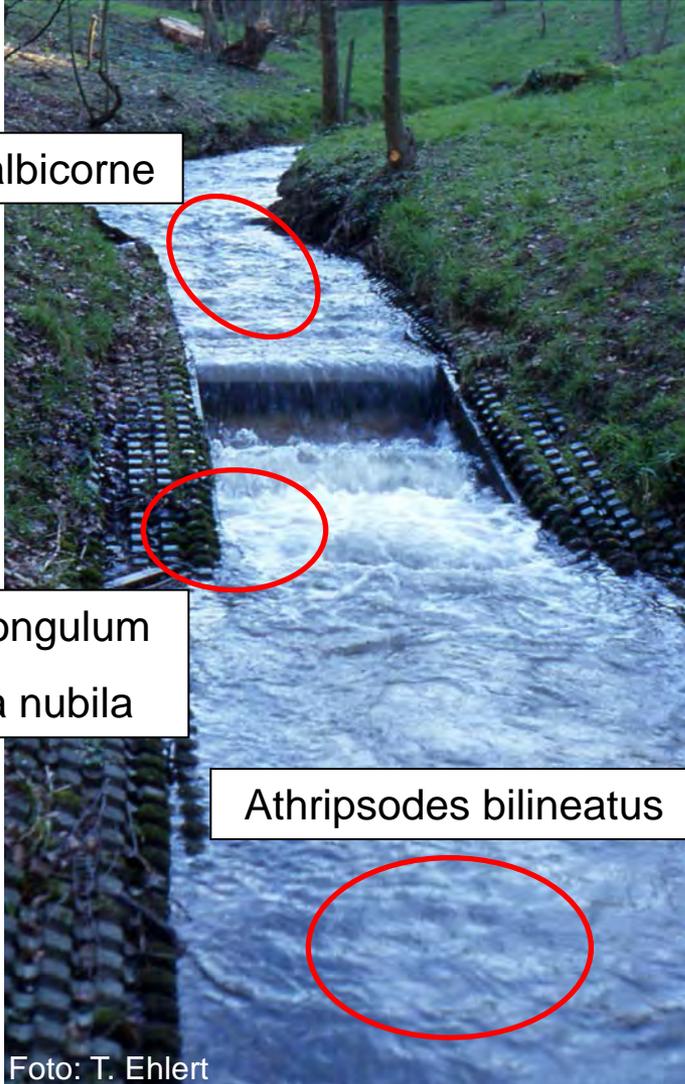
## Eiablageorte von Köcherfliegen in ausgebautem Bach

**keine geeigneten  
Eiablageplätze für**

- *Lype reducta* (Totholz)
- *Silo nigricornis*  
(Uferüberhang)
- *Glyptotaelius pellucidus*  
(baumbestandene Tümpel)
- *Synagapetus iridipennis*  
(Quellaustritt)
- *Chaetopteryx major*  
(Auengewässer)

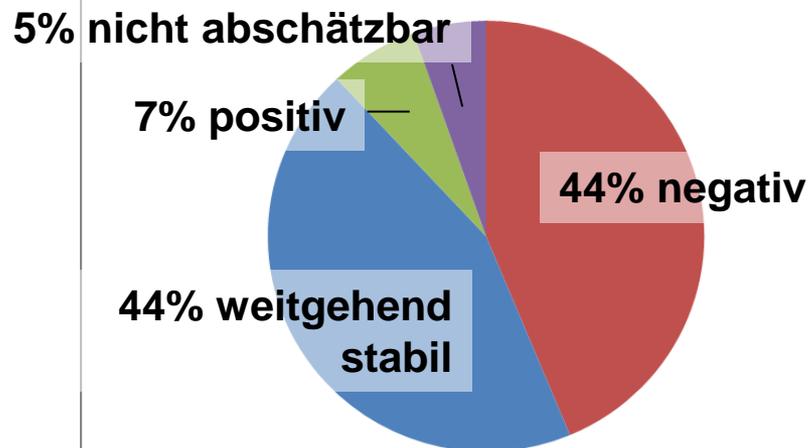
## 2. Bestandsentwicklung Gewässer- u. Auen-Biotope
